**ANÁLISIS DE LA FUNCIONALIDAD ECOLÓGICA DEL RÍO ELQUI,
REGIÓN DE COQUIMBO, CHILE, MEDIANTE EL AJUSTE Y
APLICACIÓN DEL ÍNDICE DE FUNCIONALIDAD FLUVIAL (APPA, 2001)**

Tesis para optar al Grado Magister en Gestión Ambiental

Macarena Cornejo Galaz

Coquimbo, Marzo 2016

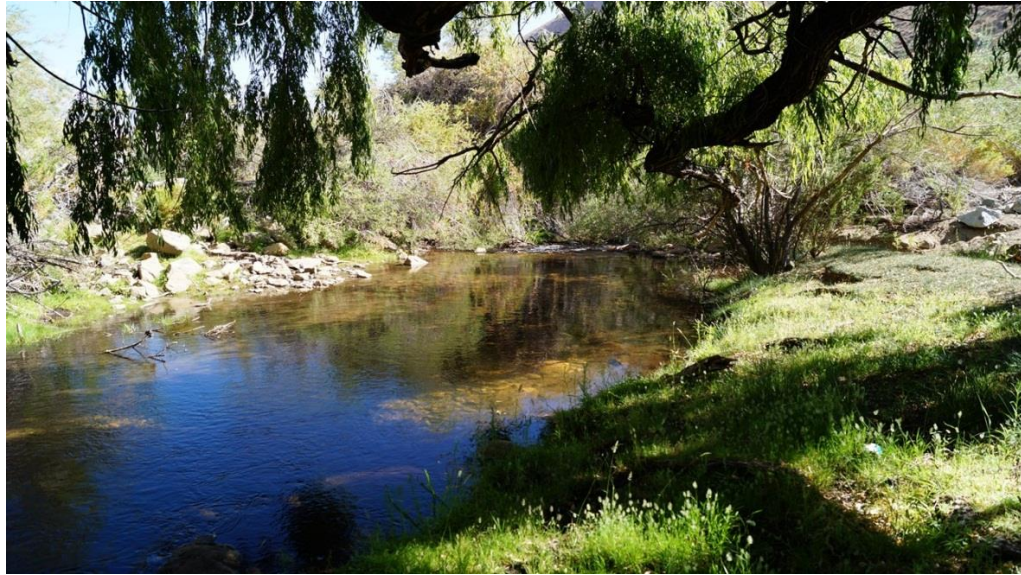
Figura 3: Imagen de la estación 1, CD-1.
Fuente: Elaboración propia

El flujo de agua es de tipo laminar y en el cauce se presentan características que permiten retención. La erosión es poco observada y es un cauce con alta diversidad morfológica. Con respecto a la capacidad de albergar fauna, el tramo presenta una buena capacidad.

En cuanto a la hidromorfología, el tramo no presenta elementos diversos, más bien es un tramo sinuoso a recto. En el tramo evaluado existe ausencia de perifiton y de fragmentos vegetales. Además, las características del tramo, indican que es un sector en donde la comunidad macrobentónica se encuentra bien estructurada, acorde a lo encontrado en un área natural.

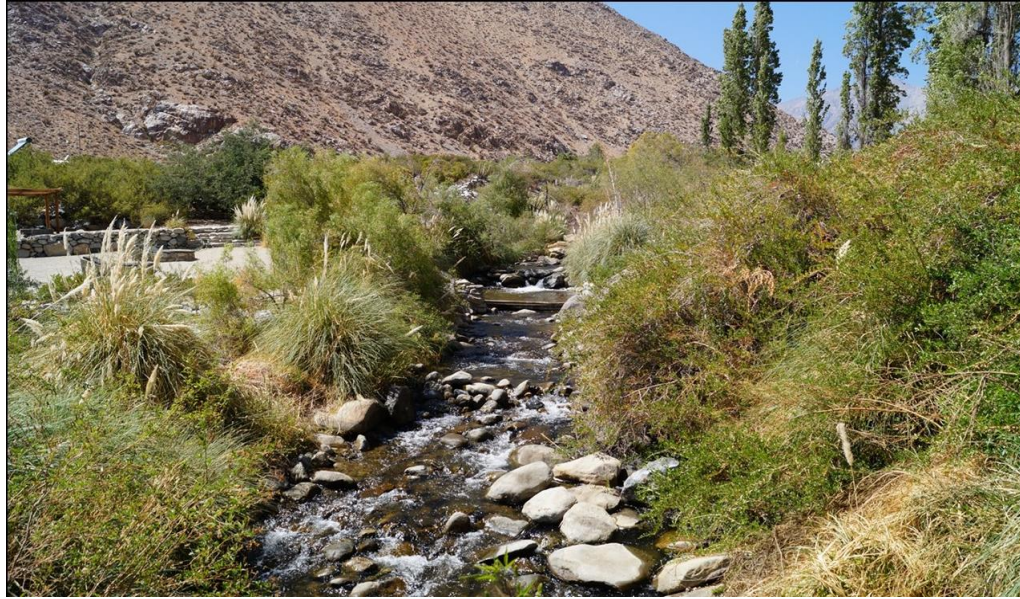
Figura 4: Imagen de la estación 2, CD-2.
Fuente: Elaboración propia.

La vegetación se caracteriza por ser de tipo funcional, con presencia de formaciones asociadas a la especie “cola de zorro”. La formación vegetal es más amplia en la ribera izquierda, donde ésta se extiende por más de 10 m. En el lado derecho del río existe una extensión de entre 2 a 6 m, la que se ve afectada por la presencia de un sector plano cubierto con cemento.

En el cauce existen estructuras que permiten retención, principalmente piedras y bolones. No se observa erosión y hay presencia de una barrera aguas arriba de la estación. Las condiciones para los peces son bajas, así como las condiciones para la comunidad macrobentónica.

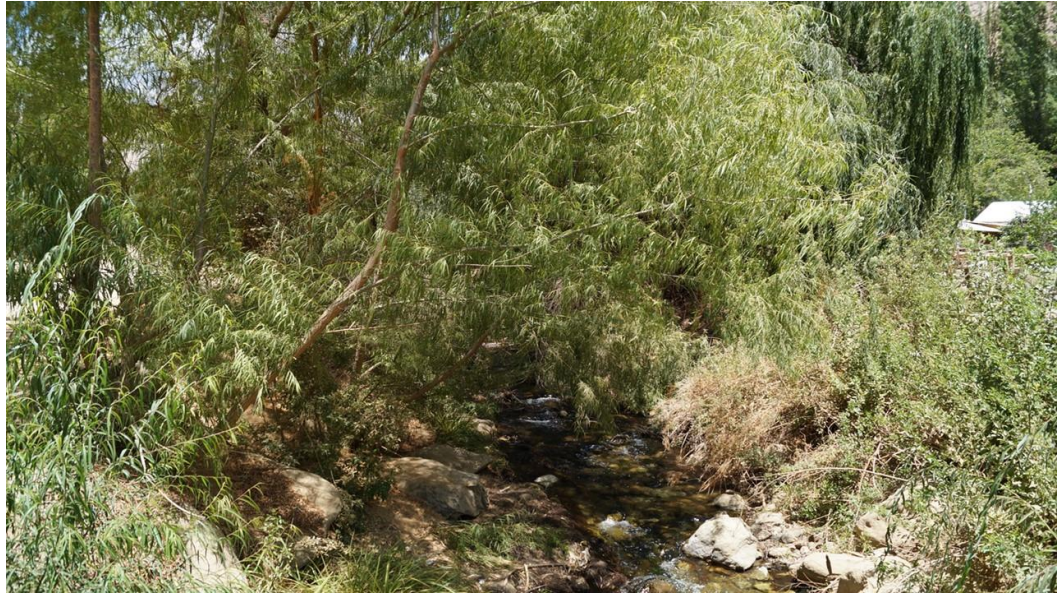
Figura 5: Imagen de la estación 3, CD-5.
Fuente: Elaboración propia.

Las formaciones vegetales dominantes son de tipo no funcional, principalmente por la presencia de formaciones asociadas al “sauce llorón”. La amplitud y la continuidad de las formaciones son bajas, así como también la zona inundable del cauce.

Hay presencia de piedras, superficies de retención y el cauce cuenta con una capacidad moderada de idoneidad íctica. Las características del cauce indican que la comunidad macrobentónica presente es suficientemente diversificada.

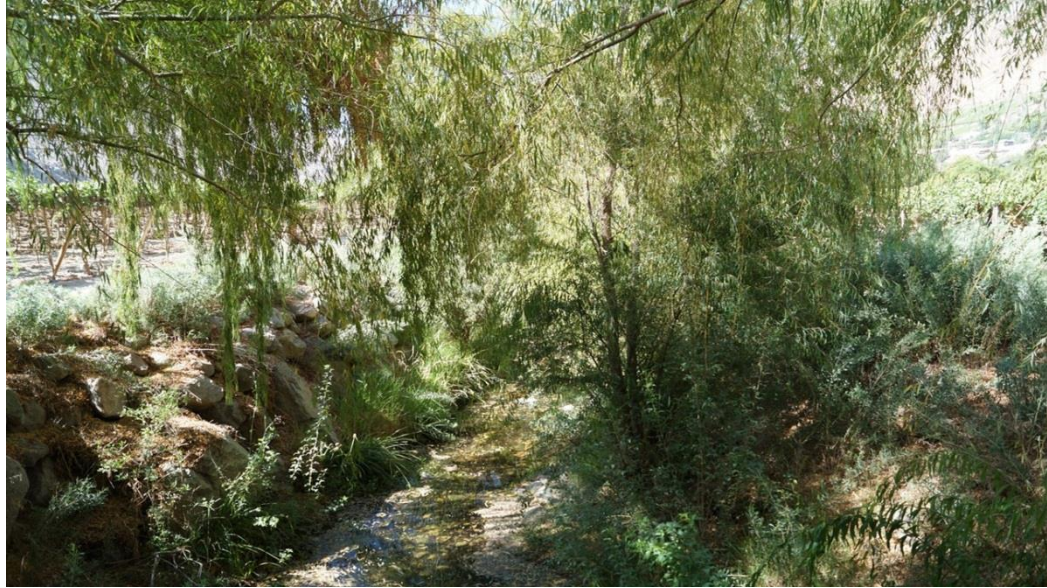
Figura 6: Imagen de la estación 4, CD-6.
Fuente: Elaboración propia.

El río no presenta elementos hidromorfológicos distinguibles, más bien el encausamiento es en línea recta, impidiendo el traslado natural del curso de agua.

En el tramo existe una escasa capacidad íctica y poca diversidad de la comunidad macrobentónica, lo anterior dado por las características del agua, que en su mayoría se encuentra estancada.

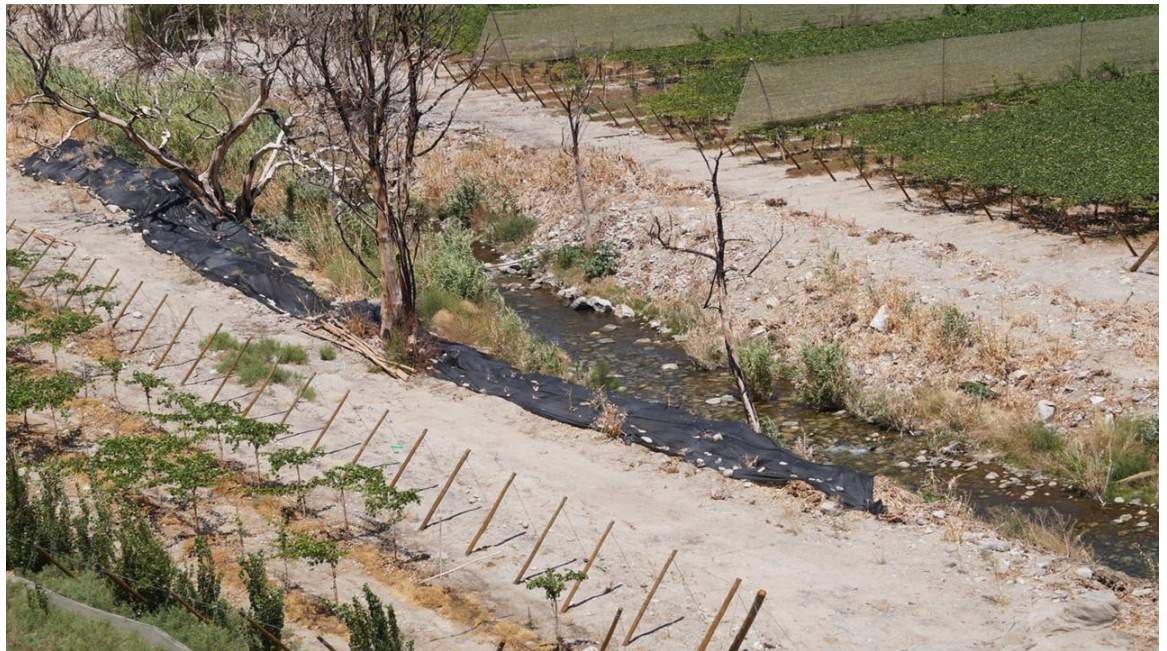
Figura 7: Imagen de la estación 5, CD-7.
Fuente: Elaboración propia.

El tramo se caracteriza por la presencia de un solo tipo de elemento hidromorfológico, esto debido a el encauzamiento realizado en el río.

En el río la idoneidad íctica es escasa, así como la diversidad de las comunidades de macrofauna.

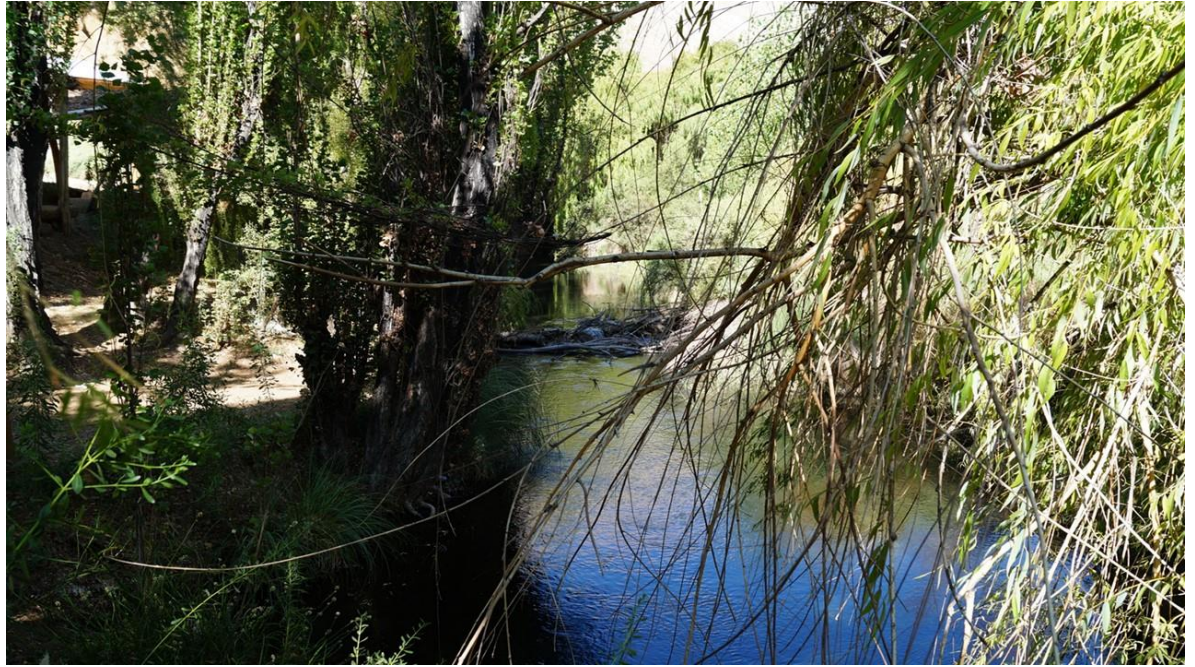
Figura 9: Imagen de la estación 7, CO-3.
Fuente: Elaboración propia.

El tramo se caracteriza por presentar fluctuaciones atribuibles a la actividad antrópica, con superficie de inundación considerable, de 2 a 3 veces el cauce más bajo. En el cauce hay presencia de fondo de grava y algunas piedras que cumplen función de retención. Hay presencia de intervenciones artificiales, que impiden que el cauce se transporte de manera natural.

Existe presencia de macrófitas y de fragmento vegetales. La idoneidad íctica es buena, ya que existen zonas de posible refugio, desove y alimentación para los peces. La comunidad macrobentónica es poco diversificada.

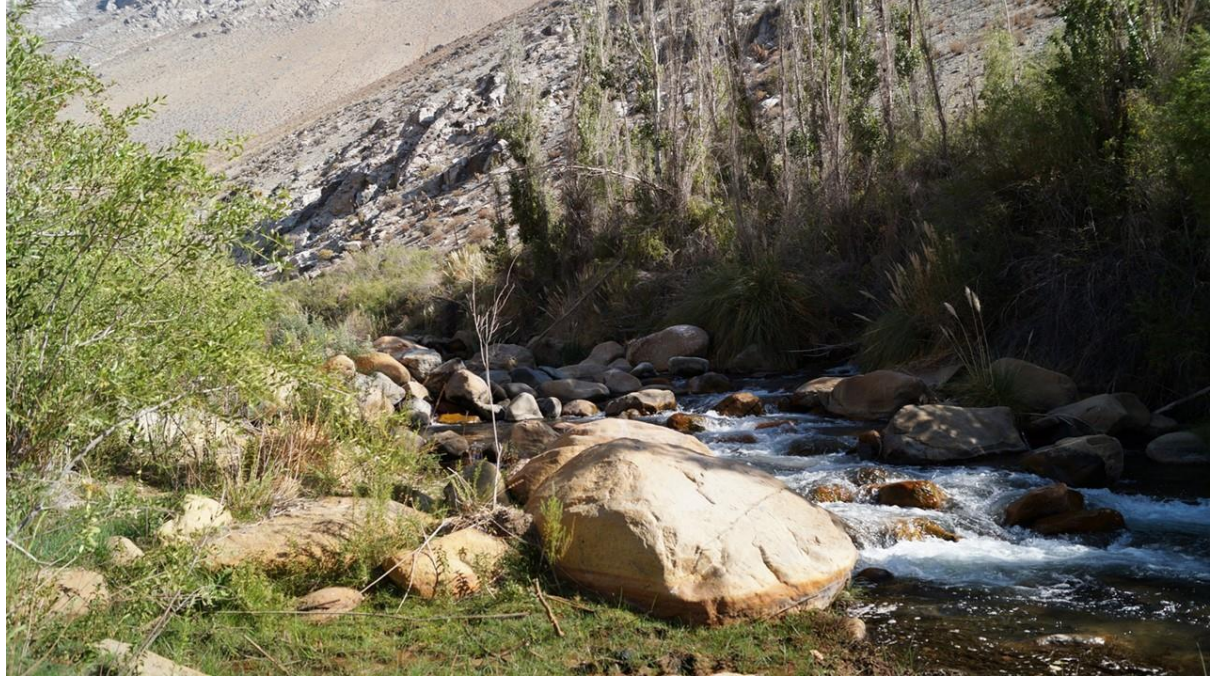
Figura 10: Imagen de la estación 8, CO-4.
Fuente: Elaboración propia.

A lo largo del tramo no se aprecia la presencia de erosión, ni tampoco grandes intervenciones artificiales del cauce. Hay preponderancia de un tipo de elemento hidromorfológico distinguible.

Las características del tramo permiten una diversificada presencia de comunidades macrobentónicas, así como una alta idoneidad íctica.

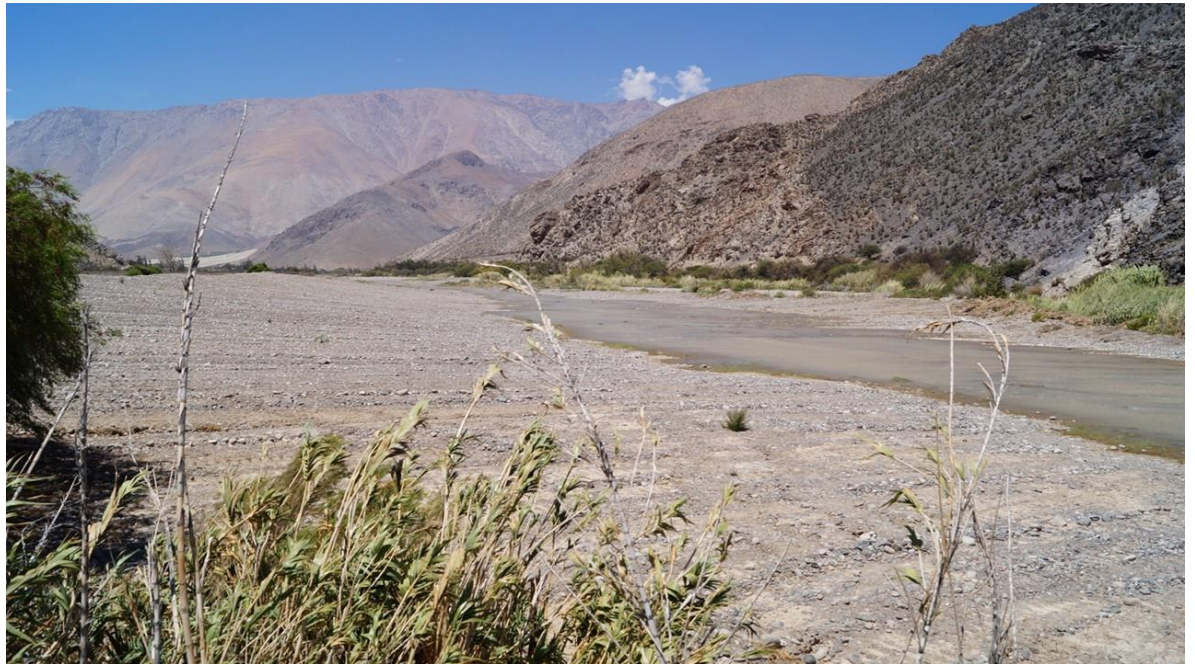
Figura 11: Imagen de la estación 9, EL-1.
Fuente: Elaboración propia.

veces en cauce normal). Aunque no existen grandes piedras para la retención, si hay presencia de grava, la cual ejerce esta función.

El curso de agua presenta una baja idoneidad íctica y condiciones desfavorables para las comunidades macrobentónicas.

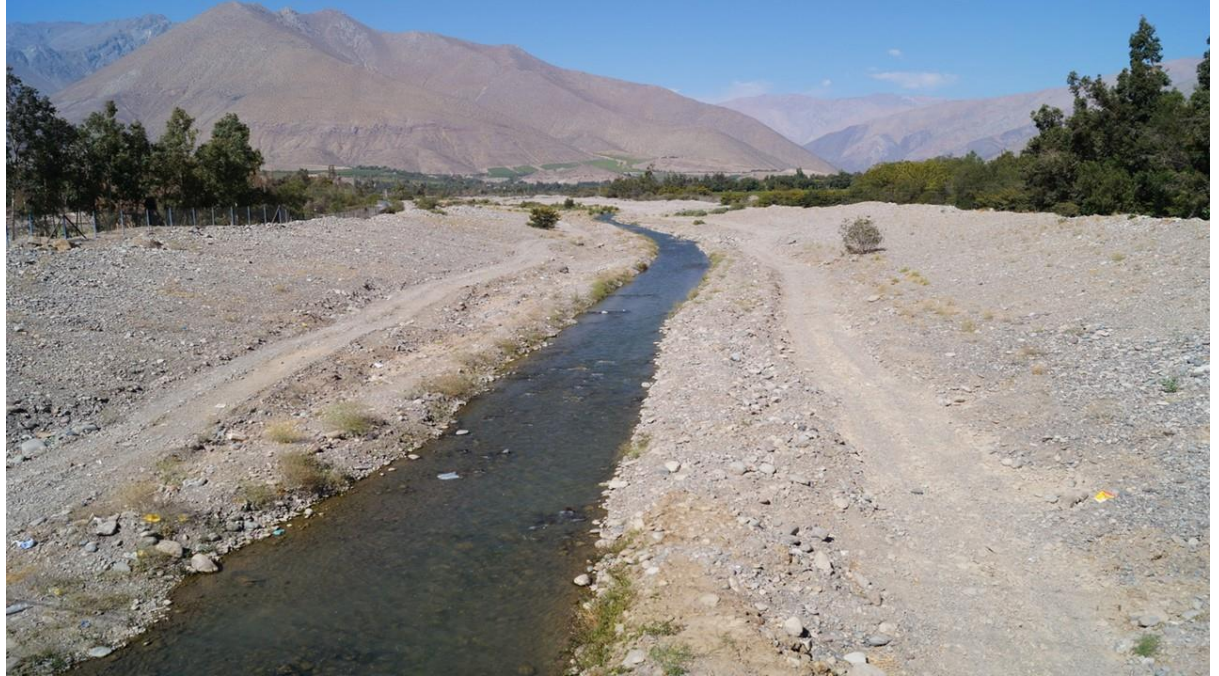
Figura 12: Imagen de la estación 10, EL-6.
Fuente: Elaboración propia

Las condiciones hídricas del tramo son bajas, ya que al encontrarse completamente intervenido los regímenes hidrológicos se encuentran altamente alterado.

Existe una escasa idoneidad íctica, así como una baja diversidad y presencia de comunidades macrobentónicas.

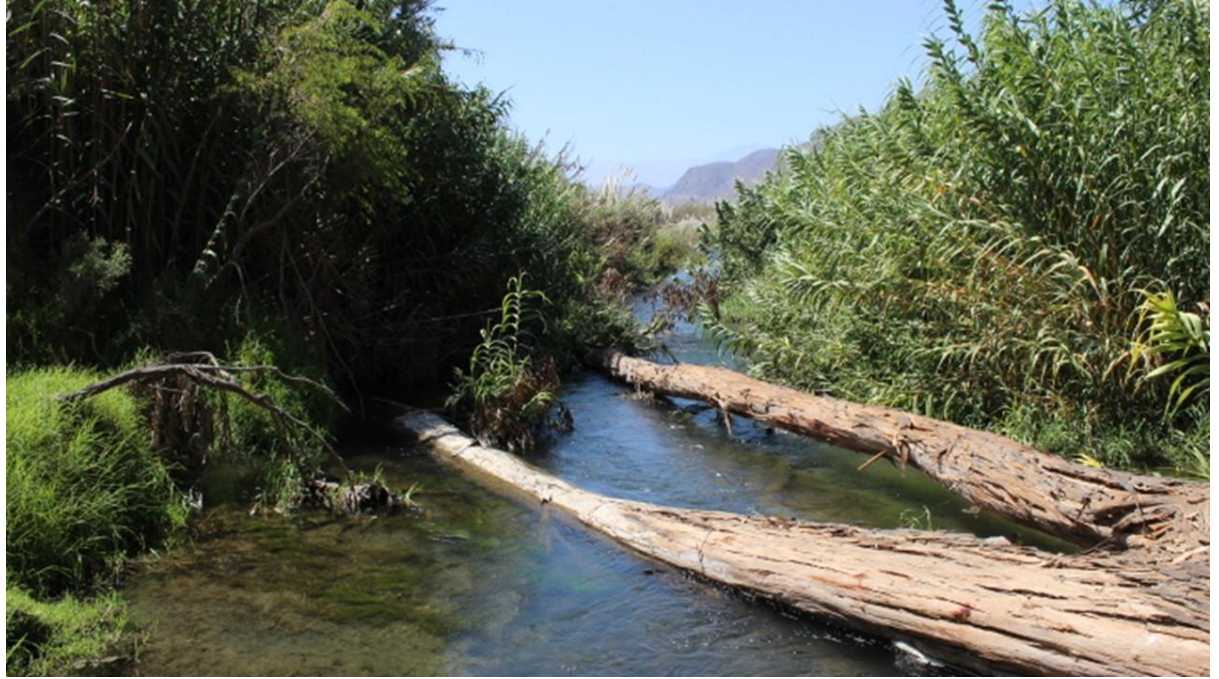
Figura 13: Imagen de la estación 11, EL-13
Fuente: Elaboración propia.

El tramo no se encuentra estancado, ni intervenido. Existen condiciones de retención a lo largo del cauce y una alta diversidad morfológica en este.

Se visualizan fragmentos vegetales reconocibles y presencia de macrofitas tolerantes. La idoneidad íctica es buena, así como las condiciones para una diversidad de comunidades macrobentónicas.

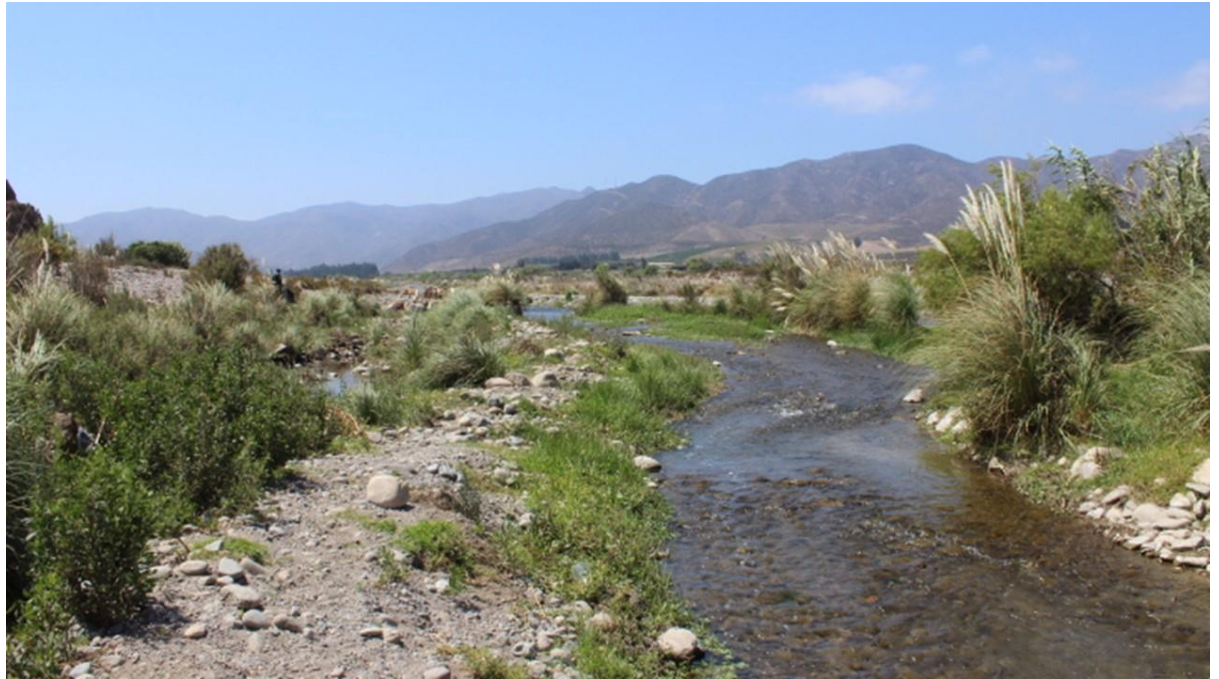
Figura 14: Imagen de la estación 12, EL-15.
Fuente: Elaboración propia.

Existen variaciones en el cauce del tramo que pueden ser atribuidas a la actividad antrópica, pero estas no afectan la naturalidad de éste. El tramo no se encuentra estancado y existe una superficie de inundación superior a 3 veces el cauce más bajo.

A lo largo del tramo se presentan estructuras de retención, las que permiten una alta eficacia de ésta.

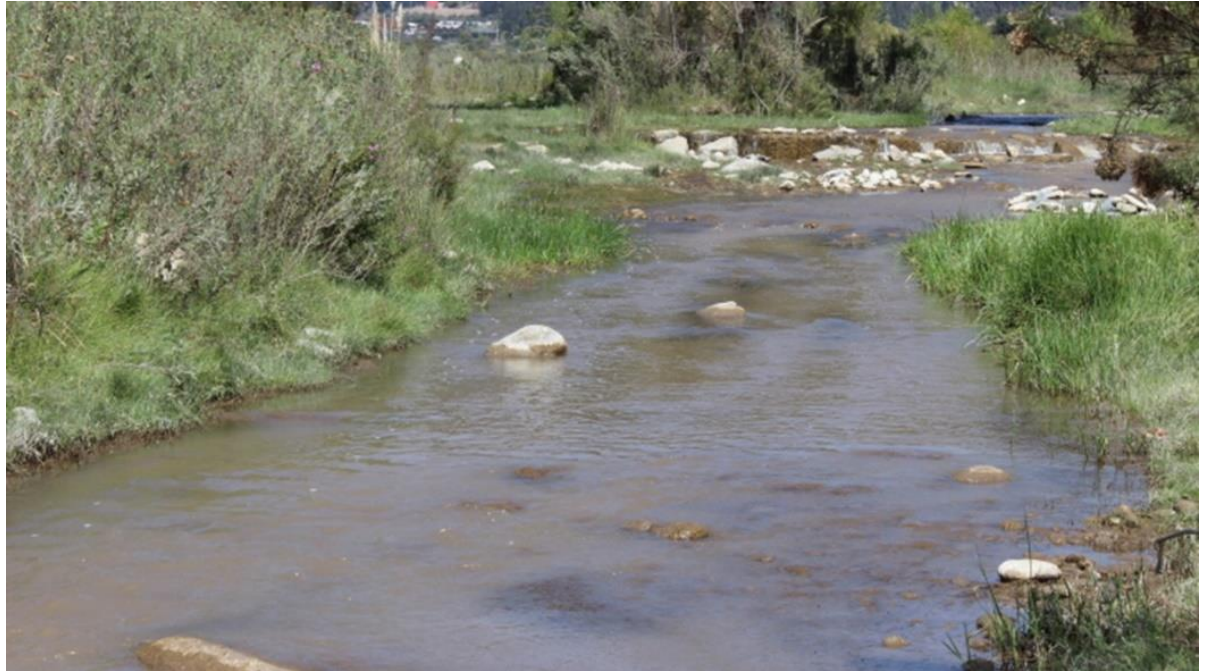
Figura 15: Imagen de la estación 13, EL-16.
Fuente: Elaboración propia.

del tramo hay presencia de piedras y rocas de pequeño tamaño que cumplen con la función de retención, aunque no de una gran manera.

La idoneidad íctica es baja y las características del tramo permiten la presencia de comunidades bentónicas diversificadas.

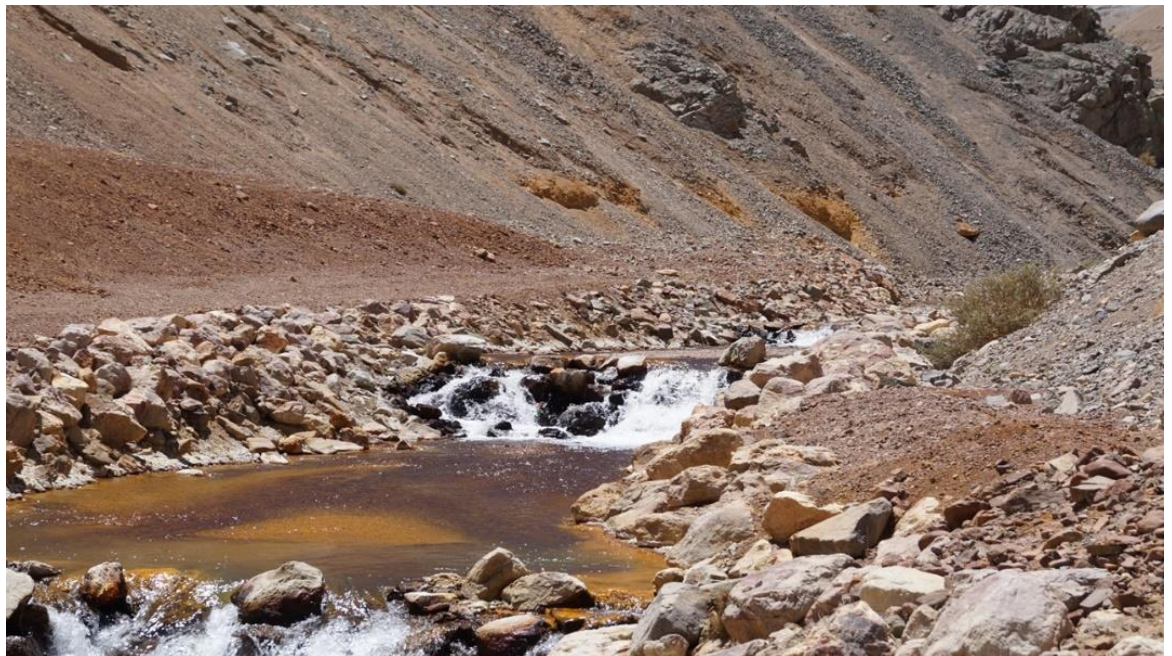
Figura 16: Imagen de la estación 14, MA-1.
Fuente: Elaboración propia.

Las riberas del río se encuentran erosionadas, además hay presencia de intervenciones artificiales y falta de diversidad morfológica.

La idoneidad íctica es baja, así como la diversidad de las comunidades macrobentónicas.

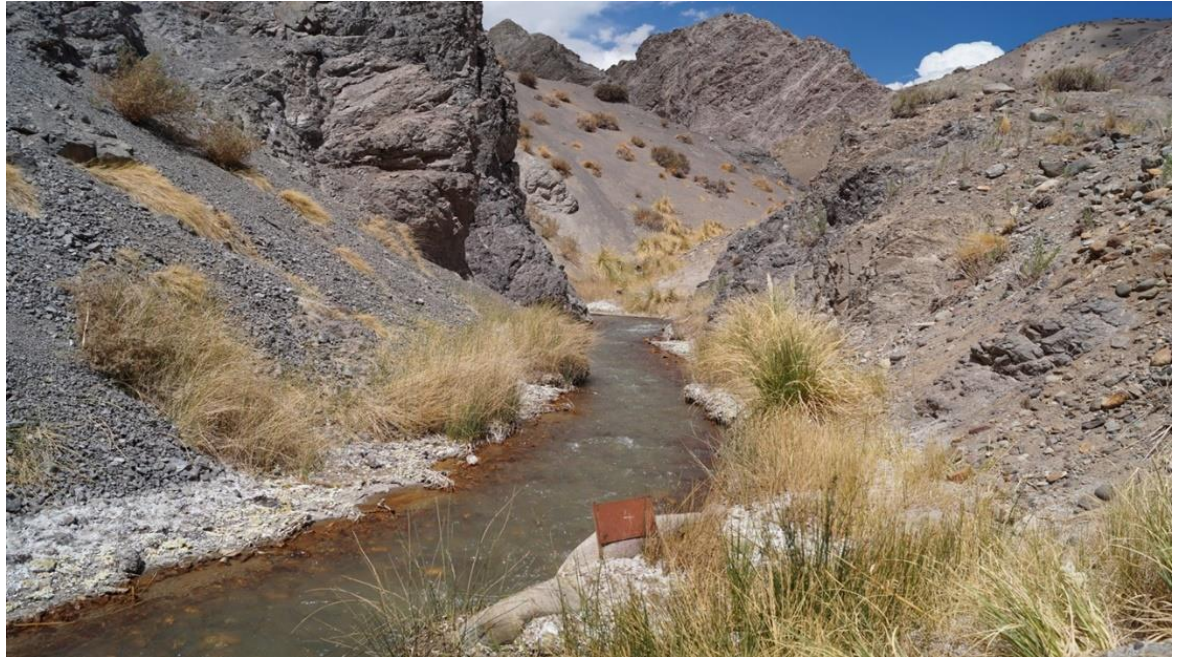
Figura 17: Imagen de la estación 15, MA-2
Fuente: Elaboración propia.

El tramo no se encuentra estancado, pero tiene poca superficie de inundación. Además, el tramo tiene algunas estructuras de retención, como piedras de pequeño tamaño y grava. En las riberas hay presencia de erosión.

El cauce tiene una baja diversidad morfológica, además dada las condiciones del río la idoneidad íctica es poca, así como la presencia de comunidades macrobentónicas.

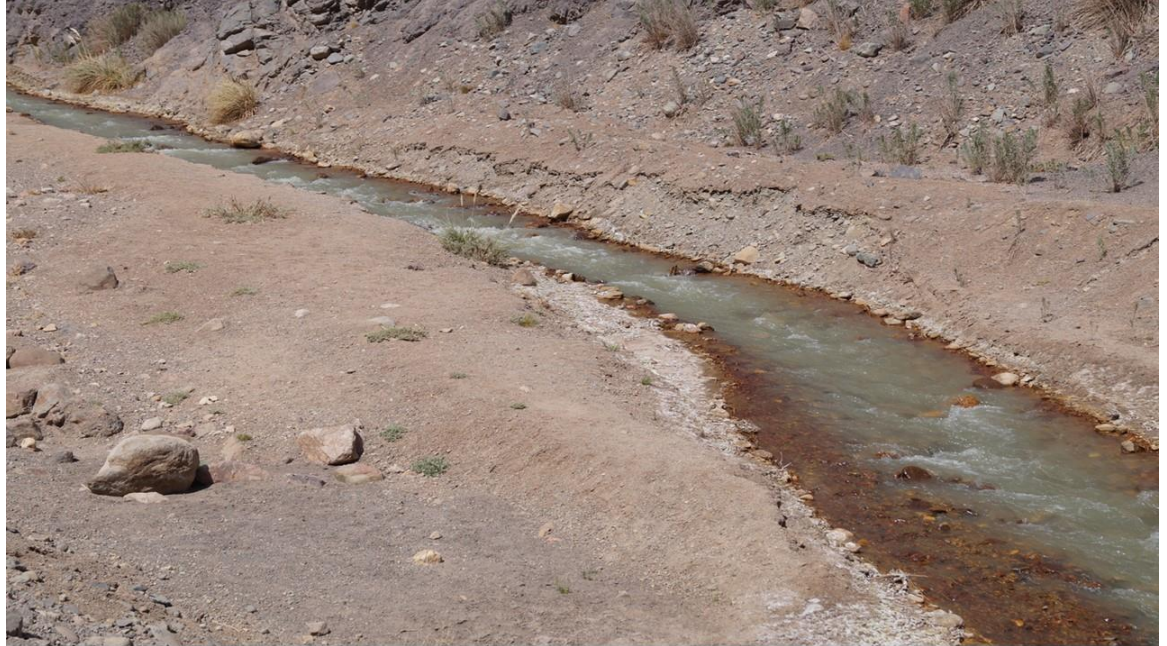
Figura 18: Imagen de la estación 16, RT-1
Fuente: Elaboración propia.

Las fluctuaciones del curso de agua no son atribuibles a factores naturales. En las orillas hay presencia de erosión y en el cauce se observa falta de diversidad morfológica. Los elementos hidromorfológicos son indistintos.

La idoneidad íctica es baja, así como la presencia de comunidades macrobentónicas diversas y estructuradas.

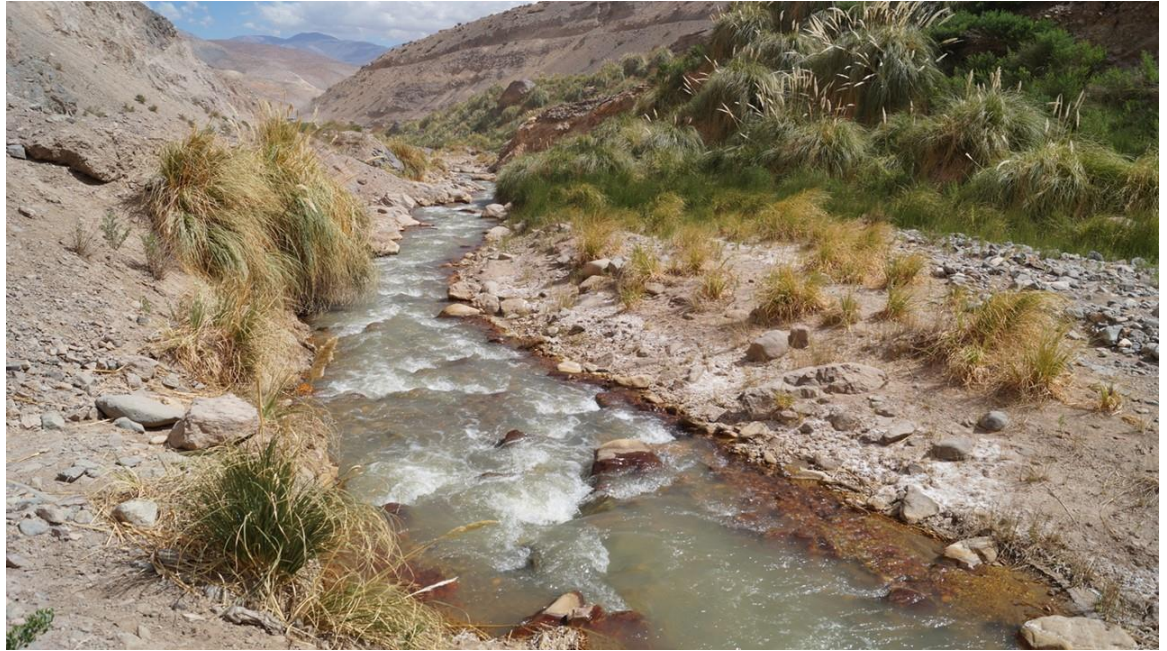
Figura 19: Imagen de la estación 17, RT-2
Fuente: Elaboración propia.

A lo largo del tramo hay coexistencia de áreas naturales con actividad antrópica. El camino es una barrera para la vegetación que se encuentra en la ribera izquierda, en ese sector esta es poca y discontinua. En la ribera derecha la vegetación es mayor, con presencia de formación funcional que tiene una mayor amplitud.

El tramo no se encuentra estancado y cuenta con una superficie inundable entre 1 y 2 veces el cauce menor.

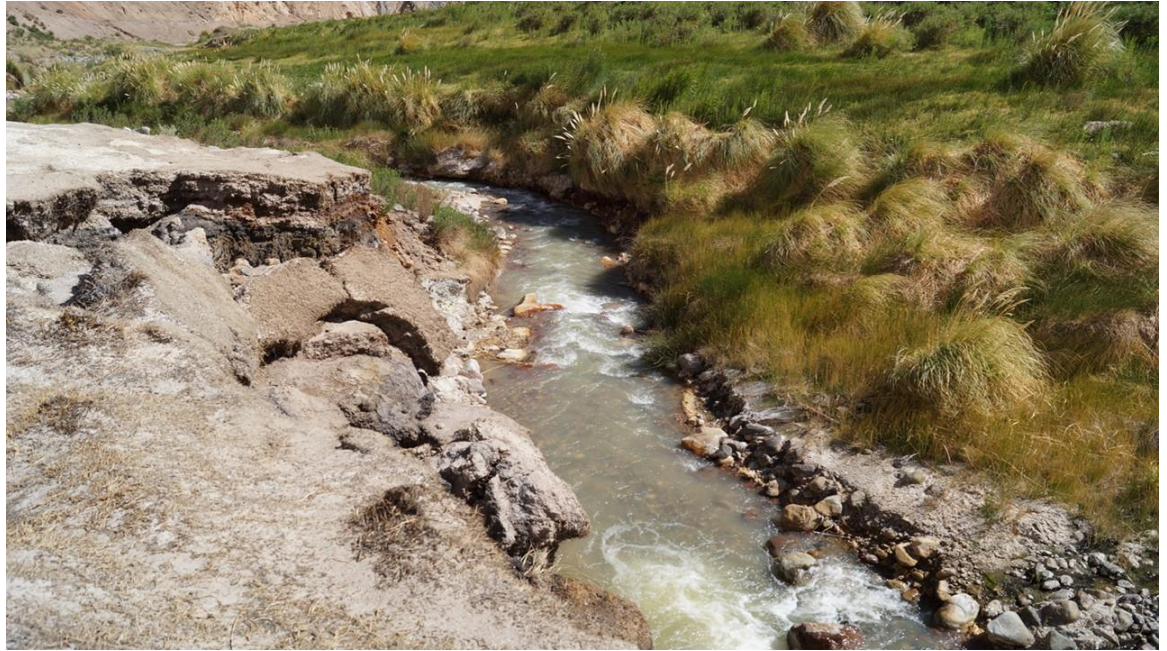
Figura 20: Imagen de la estación 18, RT-3
Fuente: Elaboración propia.

La idoneidad íctica es baja y según las características del tramo, la comunidad macrobentónica es suficientemente diversificada.

El tramo izquierdo es el que presenta erosión.

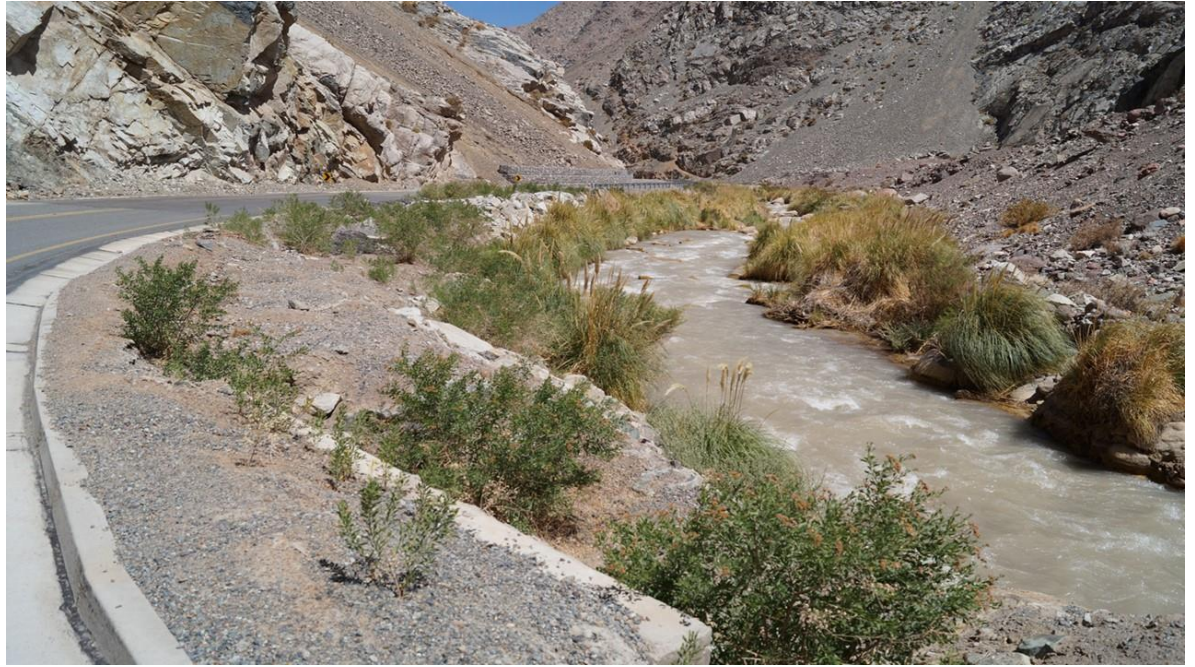
Figura 21: Imagen de la estación 19, TU-1
Fuente: Elaboración propia.

El tramo no se encuentra estancado y tiene una zona inundable de entre 1 a 2 veces el cauce normal. No hay presencia de erosión en las riberas y el cauce cuenta con poca diversidad morfológica.

La idoneidad íctica es poca, así como la estructuración y diversificación de la comunidad macrobentónica.

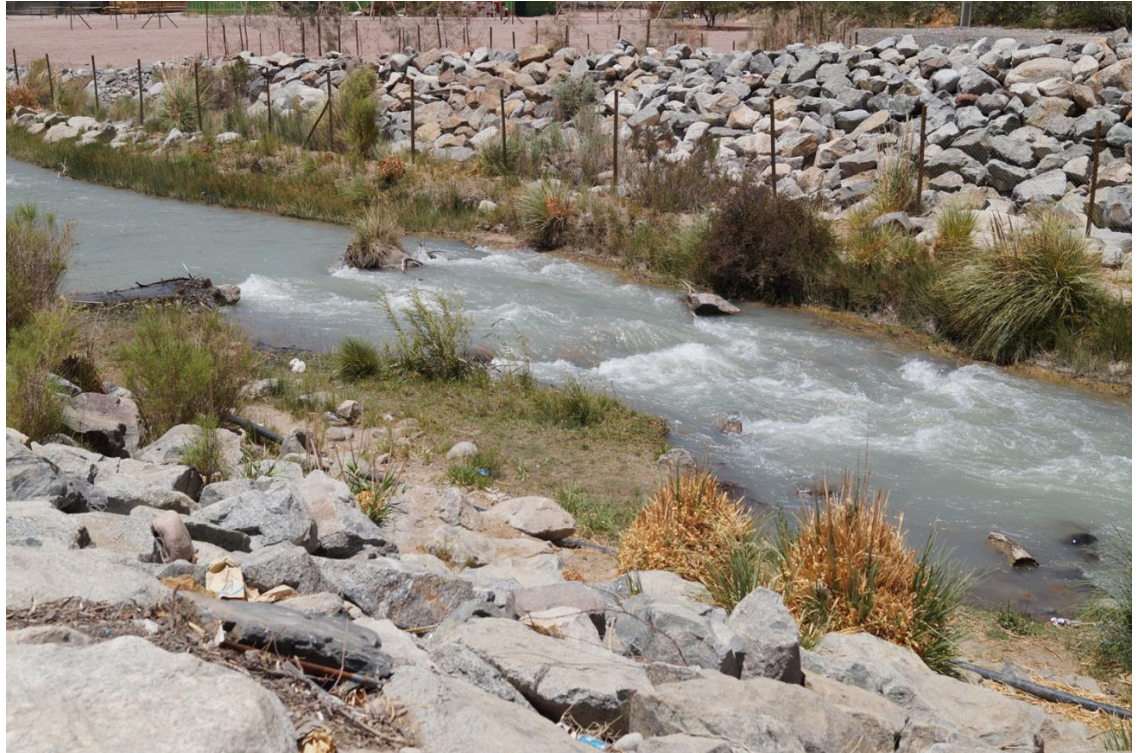
Figura 22: Imagen de la estación 20, TU 14
Fuente: Elaboración propia.

El tramo se encuentra apretillado por ambos lados del cauce, la vegetación no es continua y la presencia de actividad antrópica es notoria.

La eficacia de inundación es baja, al igual que las condiciones hídricas. La idoneidad íctica, así como las comunidades macrobentónicas son bajas, dada la intervención del cauce y la baja hidromorfología.

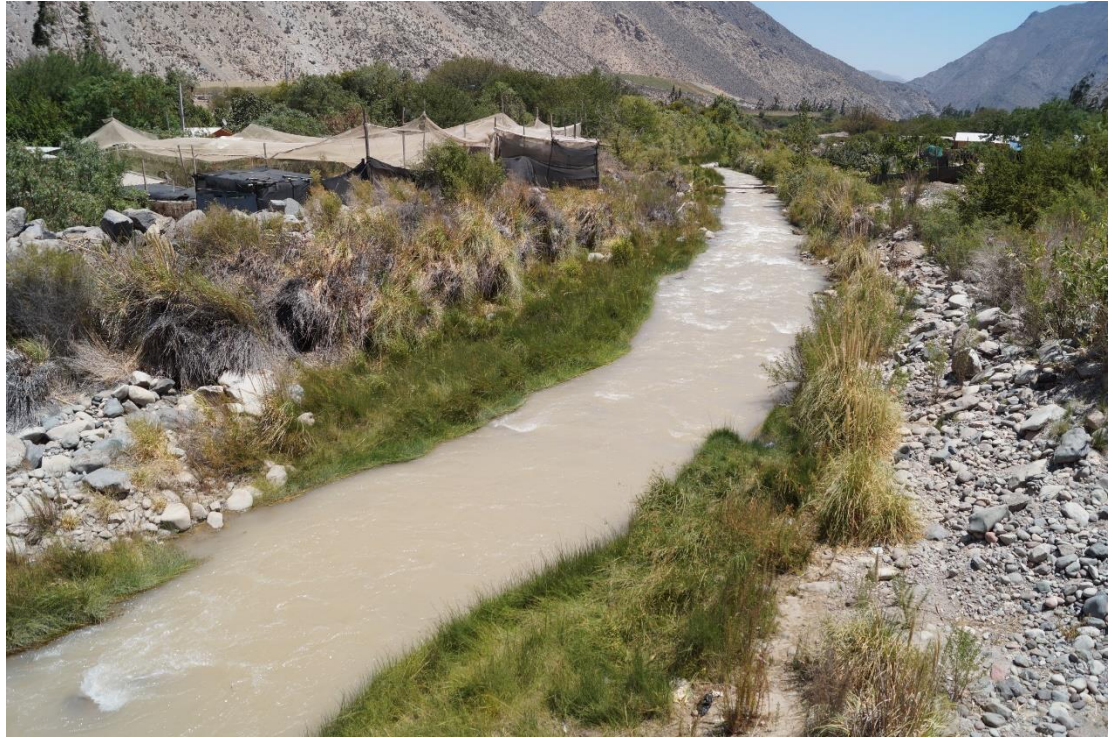
Figura 23: Imagen de la estación 21, TU-21
Fuente: Elaboración propia

La vegetación, la amplitud de esta y la continuidad son bajas. Lo mismo ocurre para las secciones transversales, en donde existe una falta de diversidad morfológica importante.

Tanto para la idoneidad íctica como para las comunidades macrobentónicas, los valores son bajos y dados principalmente por la acción antrópica que ha llevado a tener un río con bajas características positivas para ambos parámetros.

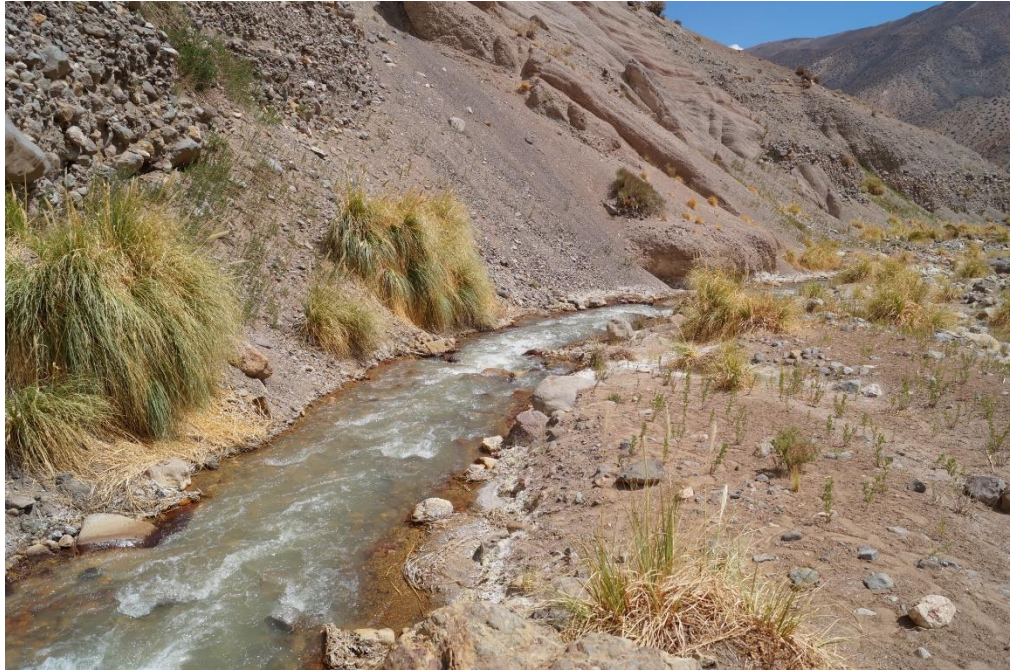
Figura 24: Imagen de la estación 22, VH-1
Fuente: Elaboración propia

Hay presencia de erosión, aunque es baja. La hidromorfología del tramo tiene un valor bajo, dada la preponderancia de un solo tipo de elemento hidromorfológico.

La idoneidad íctica y la comunidad macrobentónica tienen valores bajos, dada las características del río, las cuales no permiten un mejor desarrollo de ambos parámetros.

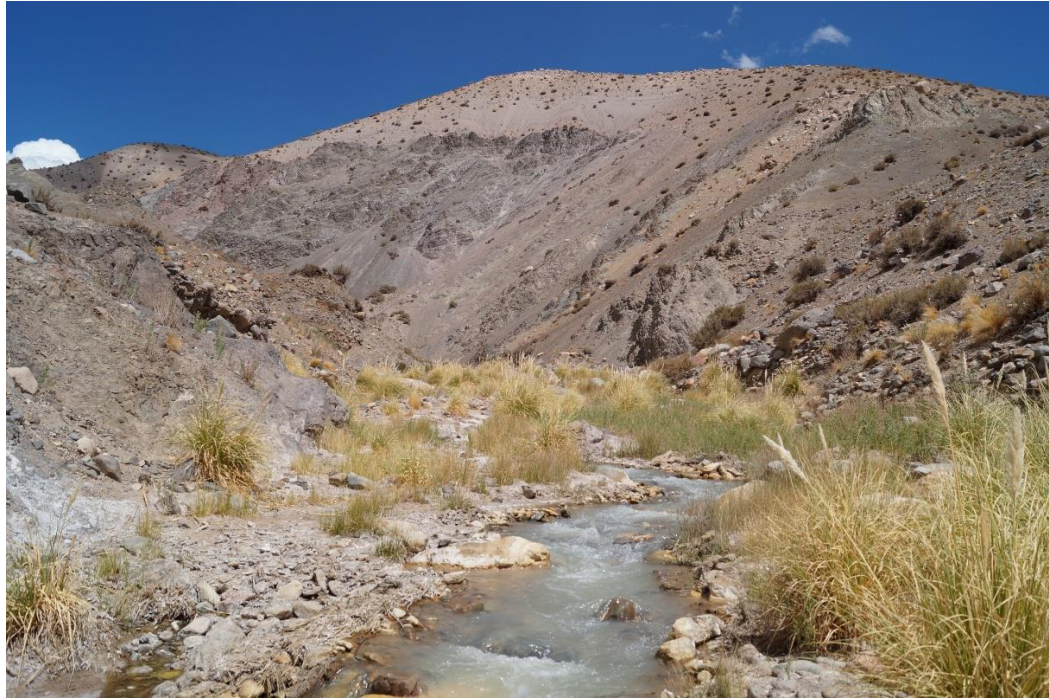
Figura 25: Imagen de la estación 23, VH-2
Fuente: Elaboración propia

La estación se caracteriza por presentar ausencia de actividad antrópica, y vegetación de tipo funcional, dominada por la especie *Cortaderia speciosa* (cola de zorro). La amplitud de la vegetación es de entre 2 y 10 m, en ambas riberas, aunque la continuidad no es alta, si se mantiene eficacia de las formaciones en el sector.

Dado el valor alto de la hidromorfología y las características del cauce, el valor de la idoneidad íctica y de la comunidad de macroinvertebrados es alto.

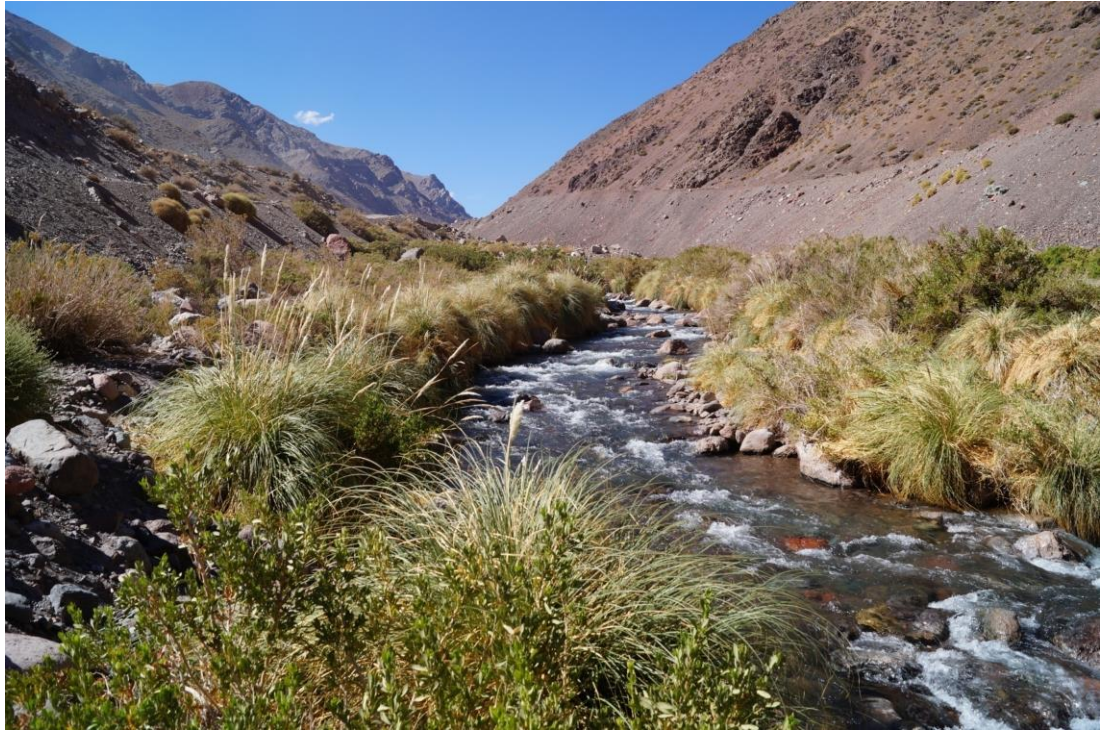
Figura 26: Imagen de la estación 24, LA-3
Fuente: Elaboración propia

Existe presencia de formaciones de tipo funcionales, las que se encuentran en ambas riberas del río y tienen una alta continuidad y una amplitud moderada.

En general, en cada uno de los parámetros evaluados los valores son altos, dada la poca intervención del tramo.

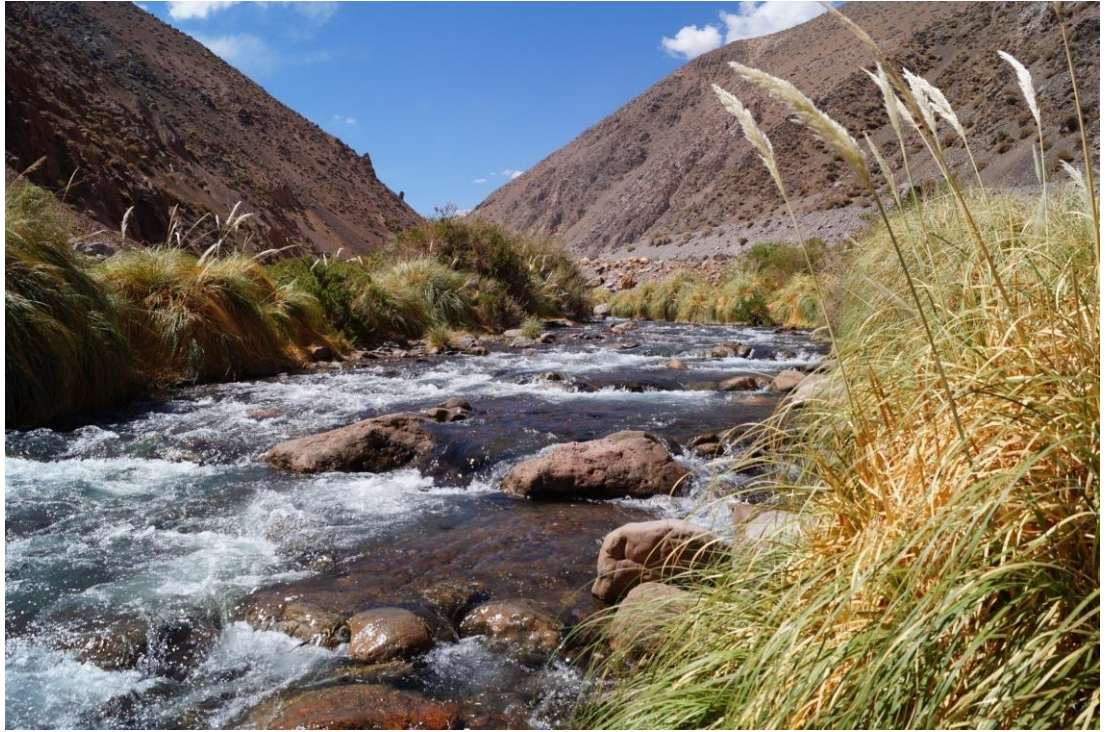
Figura 27: Imagen de la estación 25, LA-8
Fuente: Elaboración propia

No hay presencia de erosión y existen estructuras que permiten una condición ideal para la retención. El tramo no se encuentra estancado, tiene superficie favorable para inundación.

Existe una alta idoneidad íctica, así como un alto valor de la comunidad macrobentónica.
