Estado ecológico de las riberas de la cuenca del Río Elqui, Región de Coquimbo, mediante la aplicación del “Riparian Quality Index (RQI)”.

Tesis para optar al Grado de Magíster en Gestión Ambiental

Alumno: Máximo Olivares Cortés

COQUIMBO, AGOSTO 2017

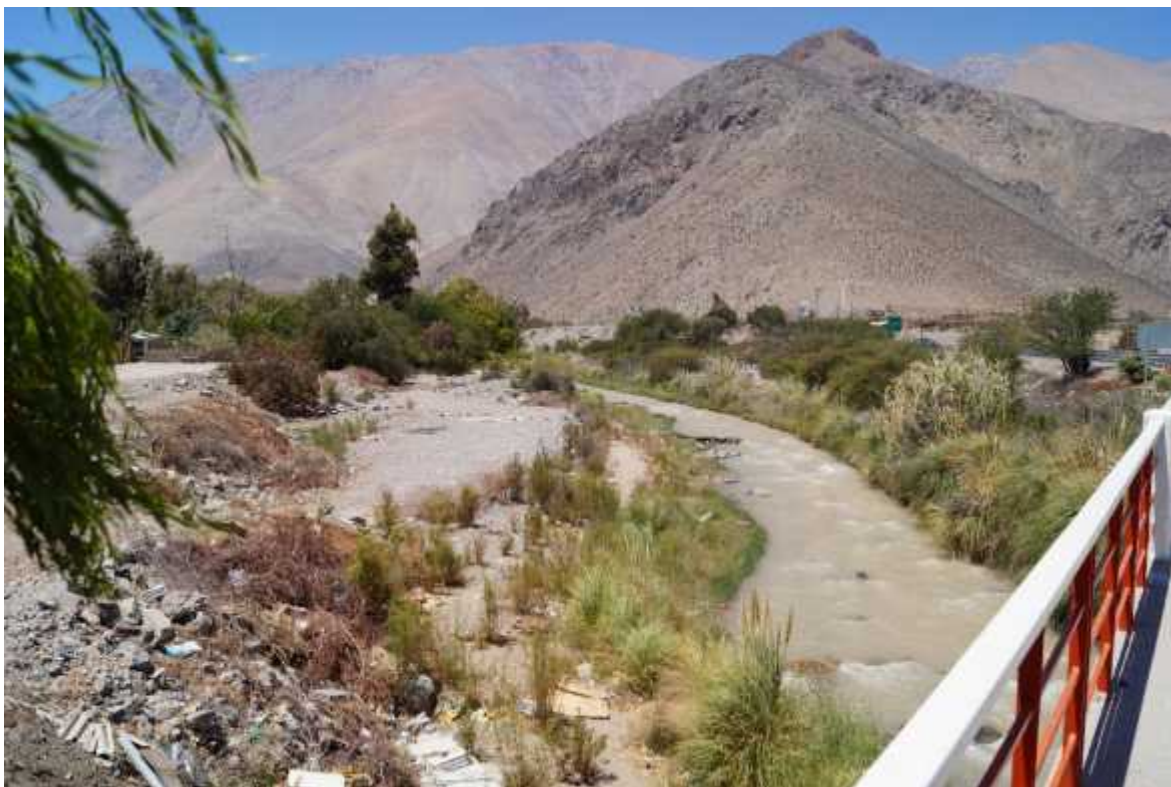
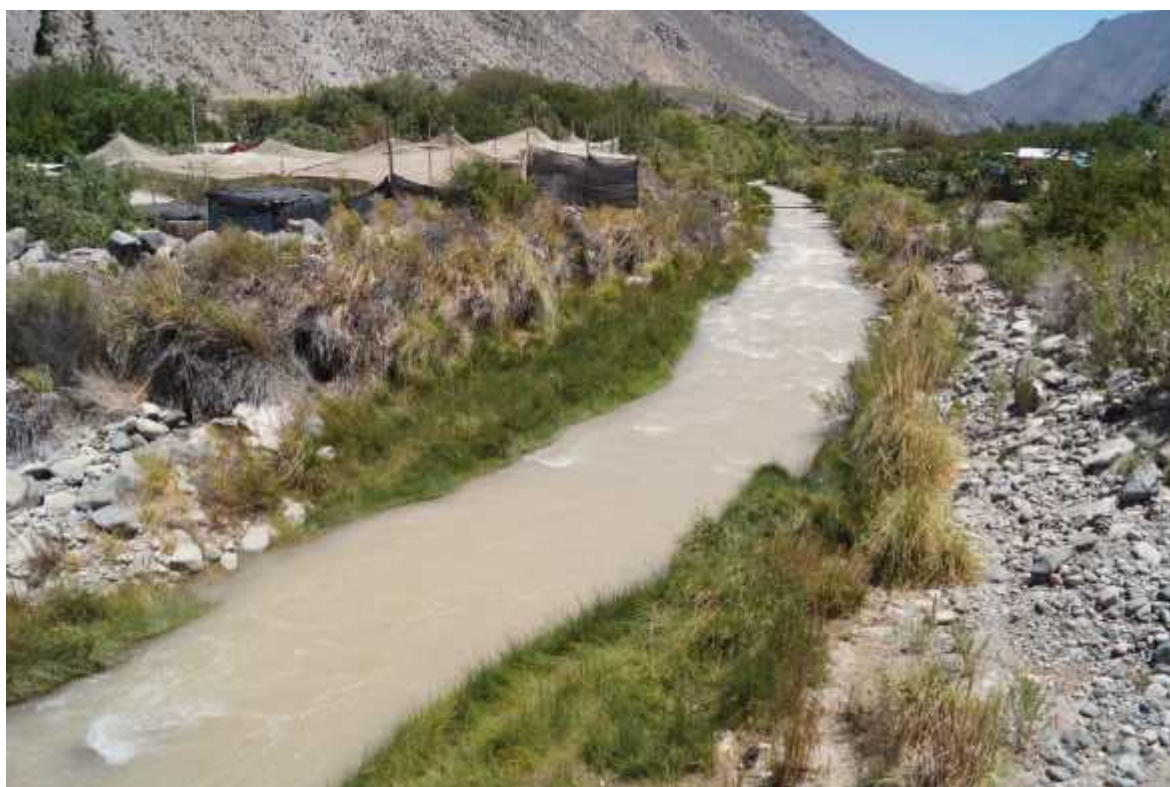
Figura N° 22a: Estación TU-21, Río Turbio, Vista Oriente.

Figura N° 22b: Estación TU-21, Río Turbio, Vista Poniente.

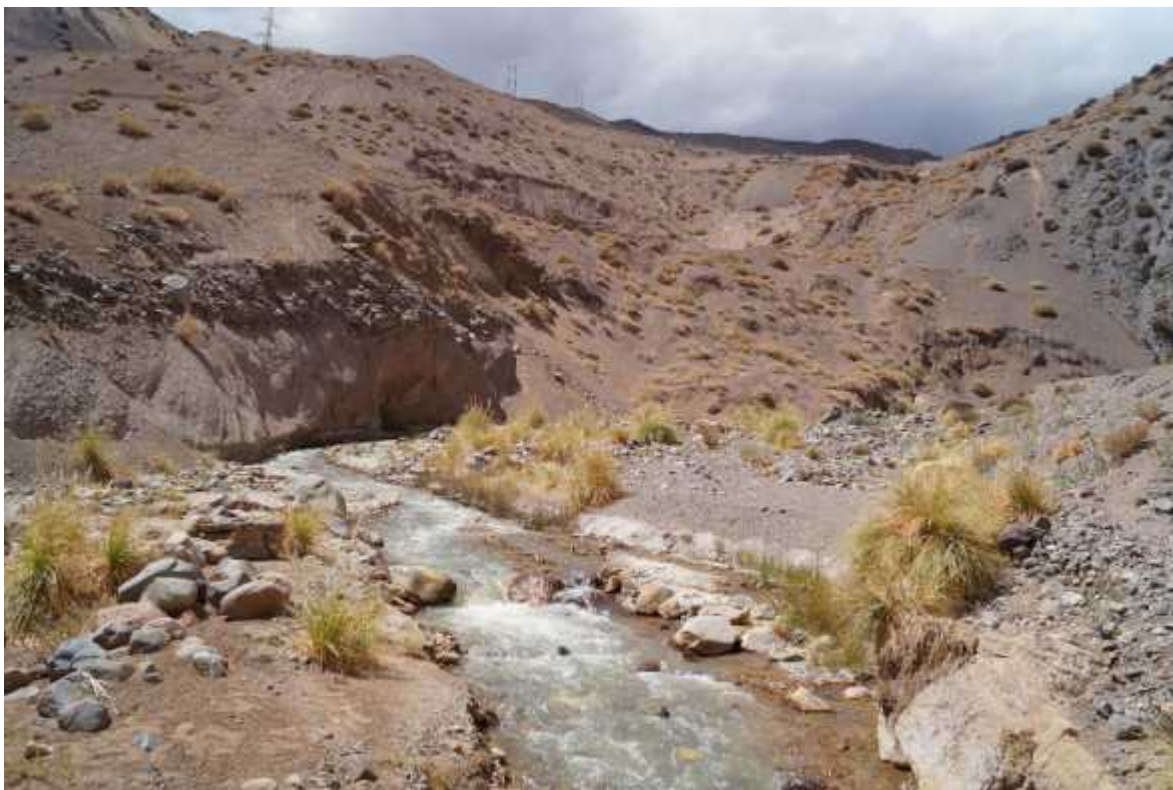
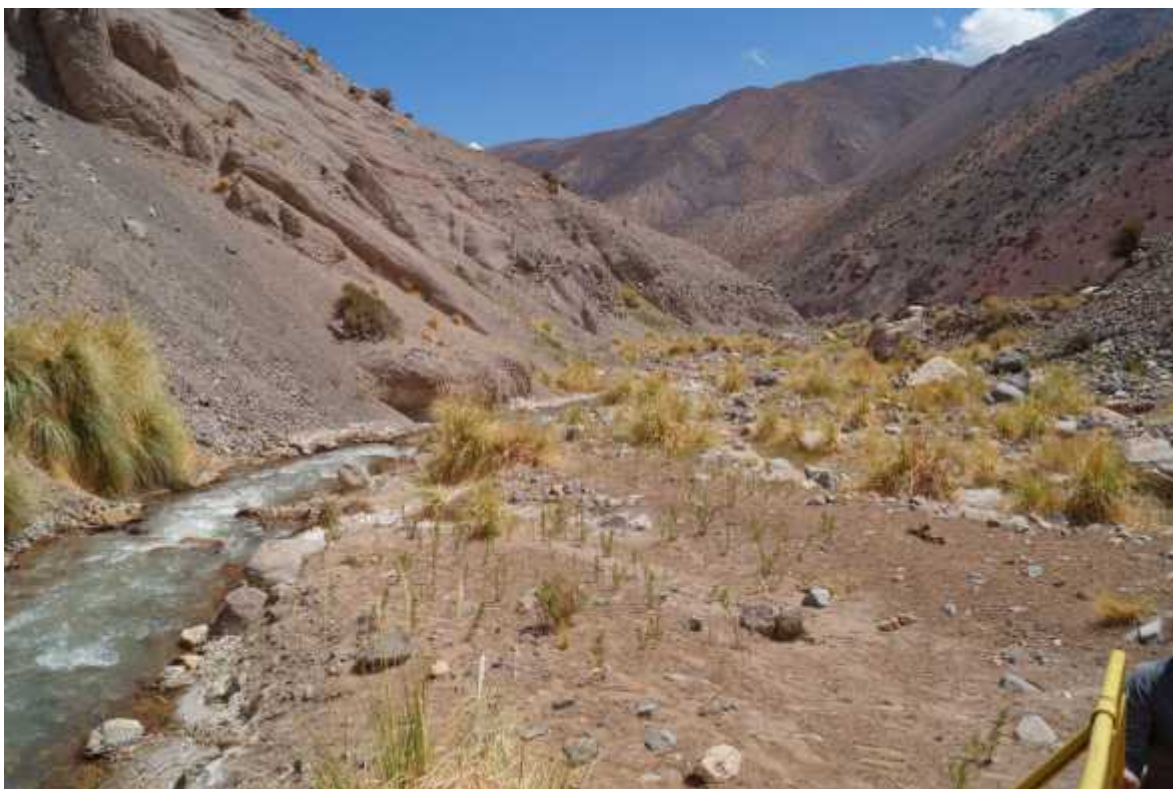
Figura N° 23a: Estación VH-1, Río Vacas Heladas, Vista Oriente.

Figura N° 23b: Estación VH-1, Río Vacas Heladas, Vista Poniente.

4.1.22. Estación VH-1, Río Vacas Heladas. (Figuras N° 22a y 22b)

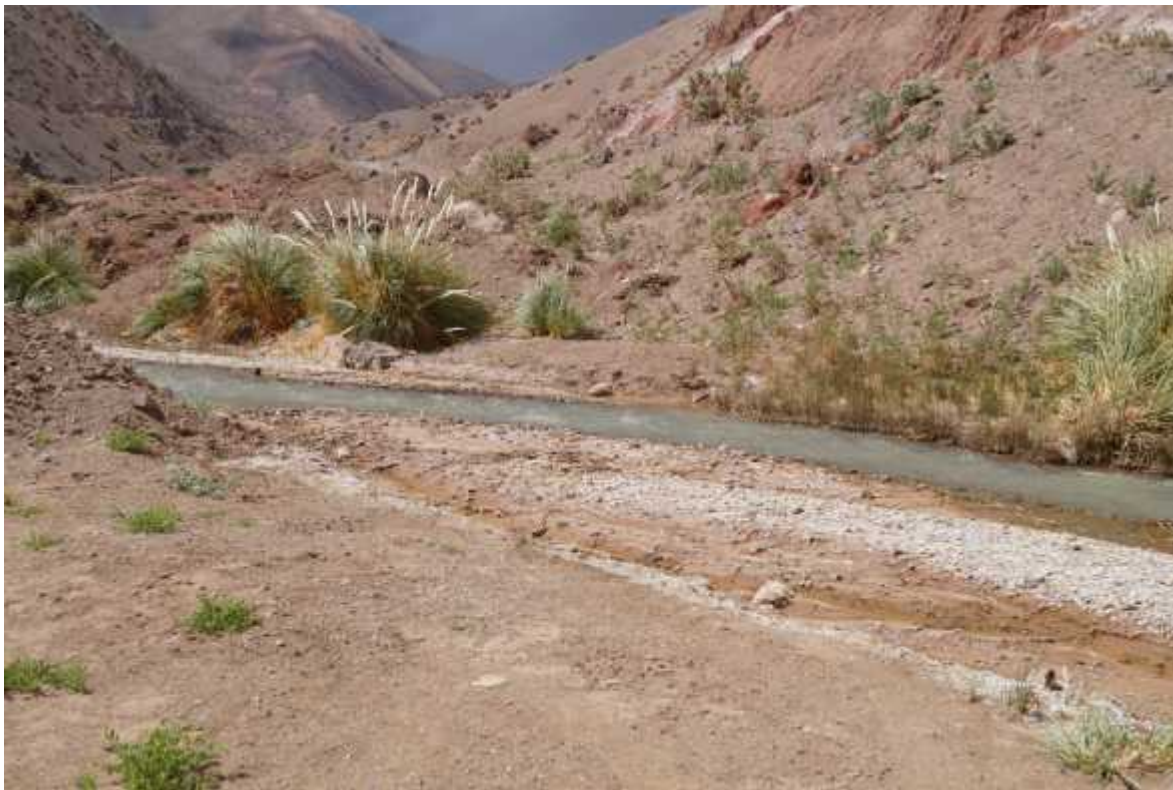
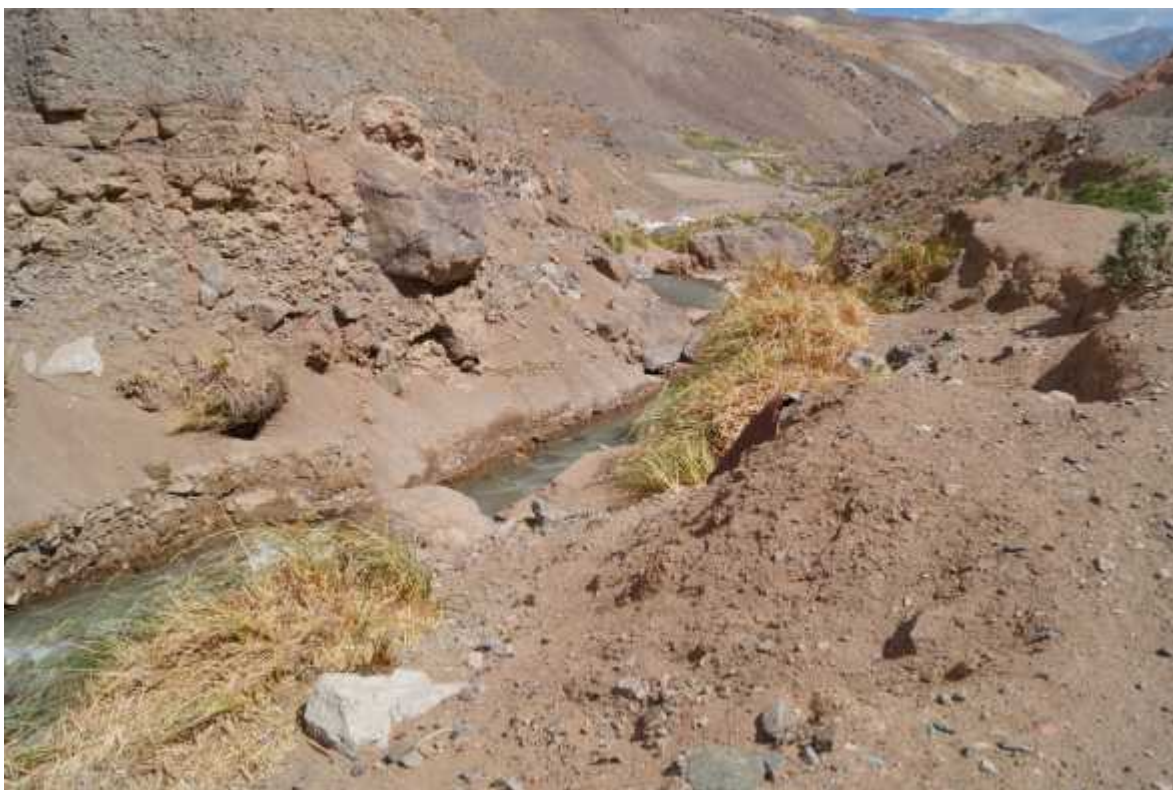
Figura N° 24a: Estación VH-2, Río Vacas Heladas, Vista Oriente.

Figura N° 24b: Estación VH-2, Río Vacas Heladas, Vista Poniente.

4.1.23. Estación VH-2, Río Vacas Heladas. (Figuras N° 23a y 23b)

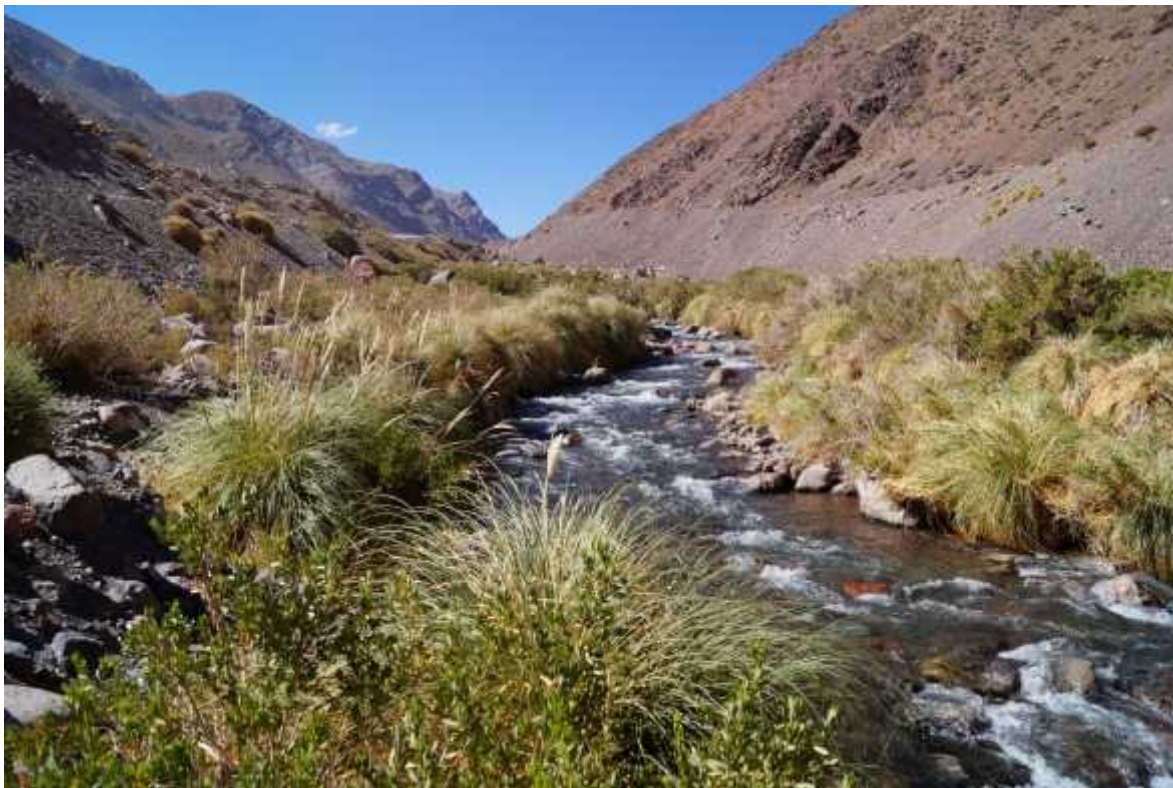
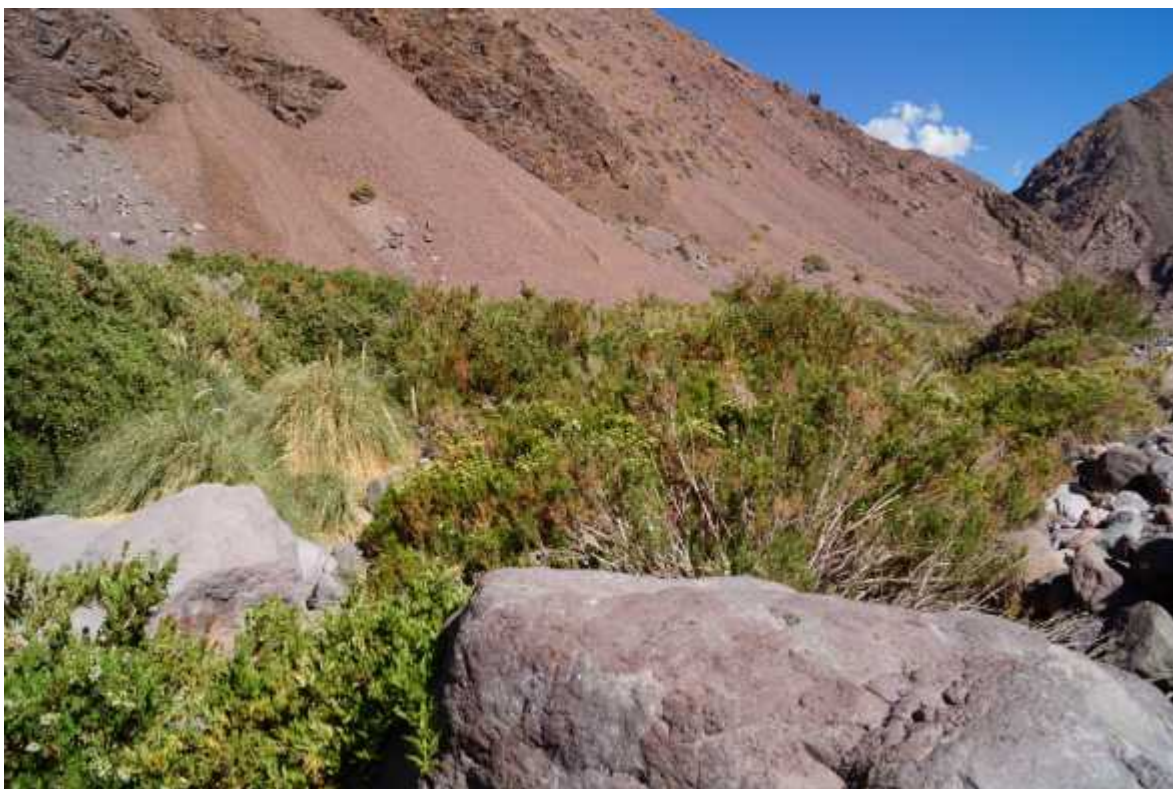
Figura N° 25a: Estación LA-3, Río La Laguna, Vista Oriente.

Figura N° 25b: Estación LA-3, Río La Laguna, Vista Poniente.

4.1.24. Estación LA-3, Río La Laguna. (Figuras N° 24a y 24b)

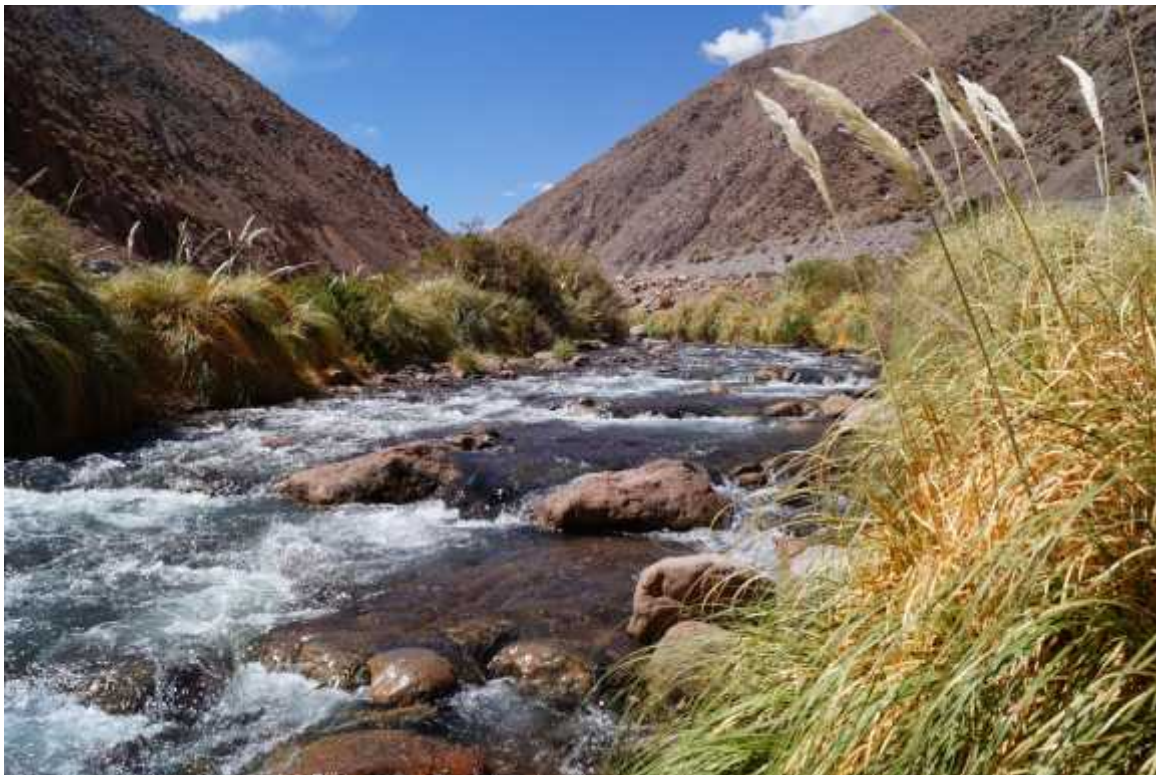
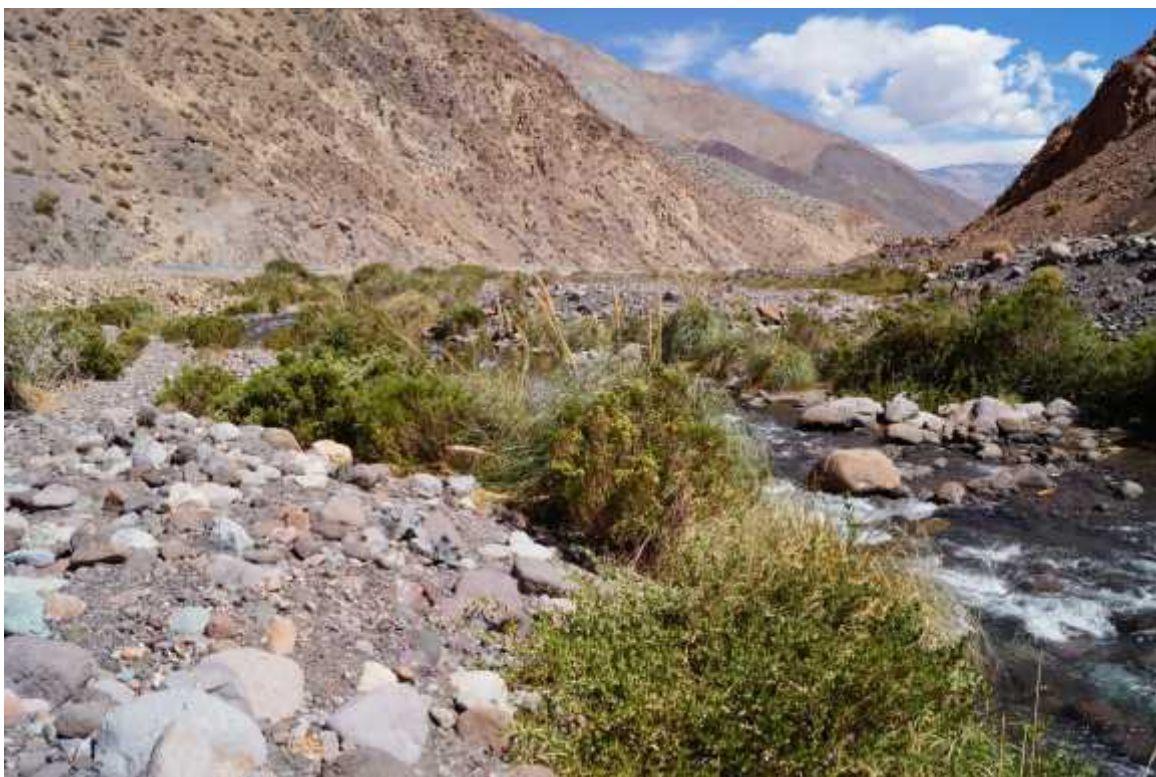
Figura N° 26a: Estación LA-8, Río La Laguna, Vista Oriente.

Figura N° 26b: Estación LA-8, Río La Laguna, Vista Poniente.

4.1.25. Estación LA-8, Río La Laguna. (Figuras N° 25a y 25b)
